Wasserverband Millstätter See ARA Spittal / Drau: Anpassung an den Stand der Technik Prüfung und Betonsanierung Vorklärbecken I und II

Wasserverband Millstätter See ARA Spittal / Drau: Anpassung an den Stand der Technik Prüfung und Betonsanierung Belebungsbecken I, II und III

Wasserverband Millstätter See ARA Spittal / Drau: Anpassung an den Stand der Technik Prüfung und Betonsanierung Nachklärbecken I und II

Marktgemeinde Steinfeld Hochbehälter Flattachberg, Mitterberg, Radlach und HB Schattseite Prüfung und Betonsanierung

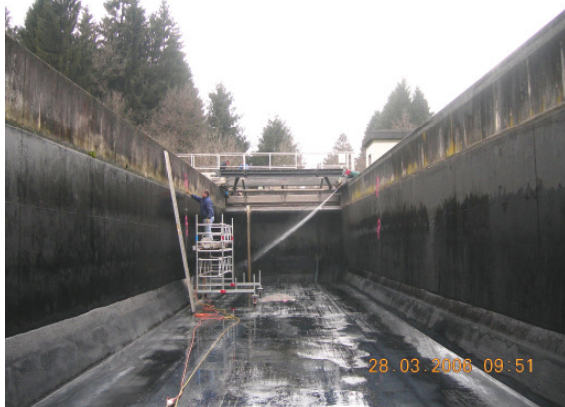
Vorklärbecken Süd im entleerten Zustand

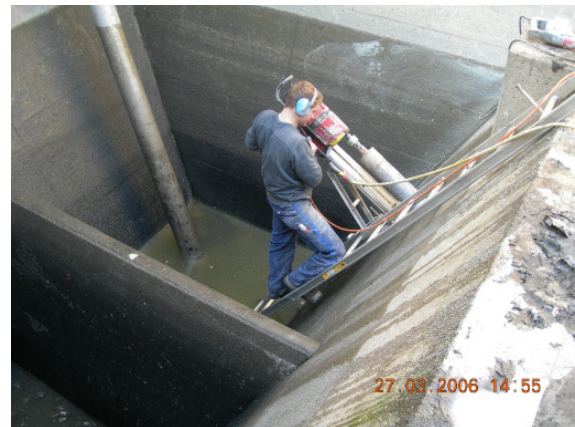
Entnahme von Bohrkerne im Pumpensumpf der Vorklärbecken

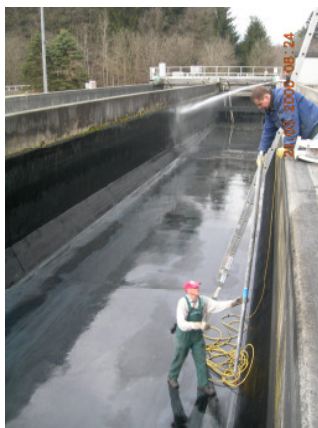
Reinigung des Vorklärbeckens Nord

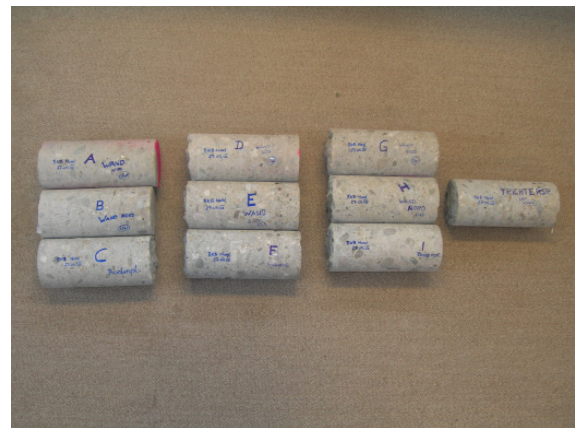
Aufstellung der Bohrkerne

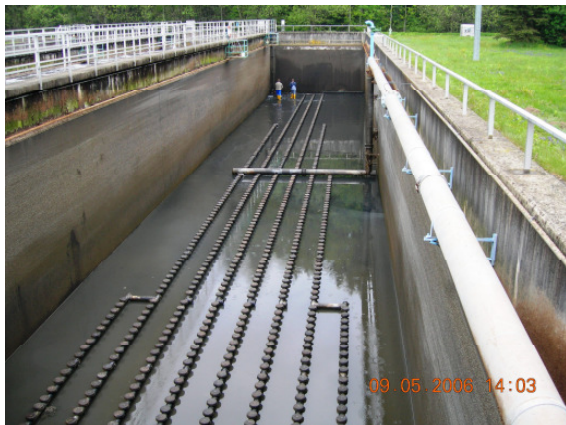
Belebungsbecken I (BB) im entleerten Zustand

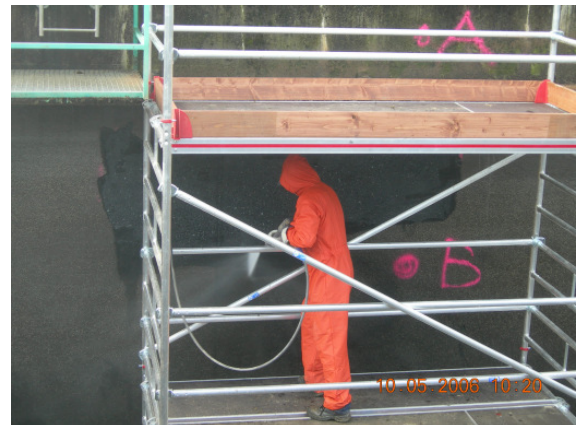
BB I: Reinigen der Wandflächen

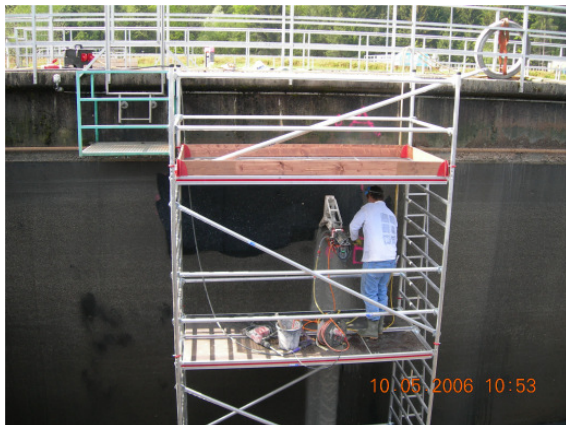
BB-II: Bohrkernentnahme Südwand

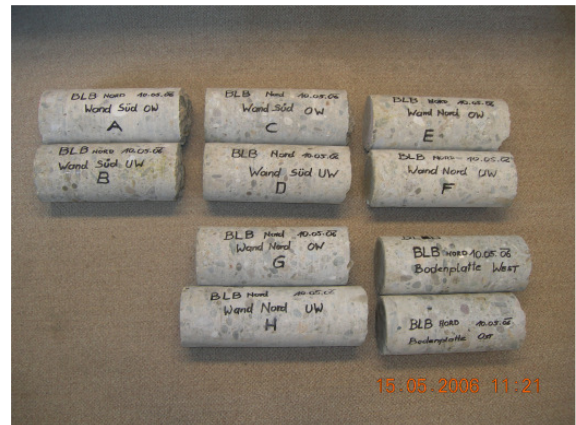
Belebungsbecken: gewonnene Bohrkern

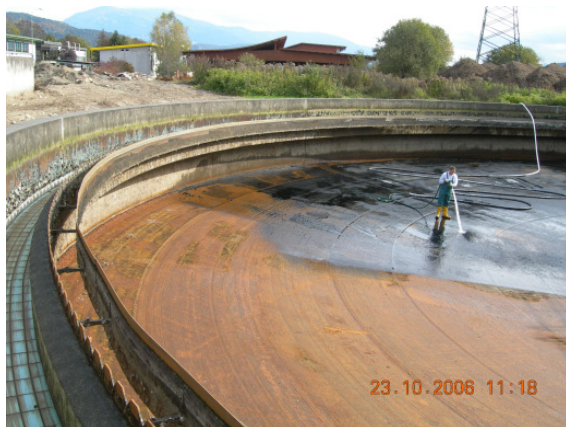
Reinigen der Bodenplatten

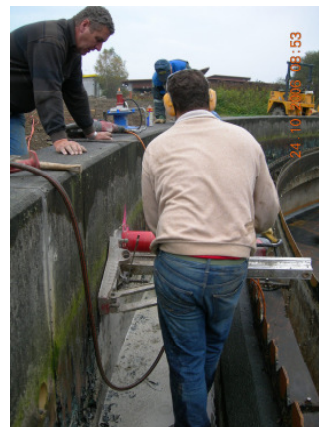
Entnahme von Bohrkerne

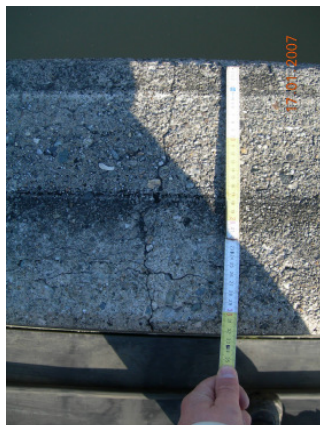
Risse in der Behälterwand

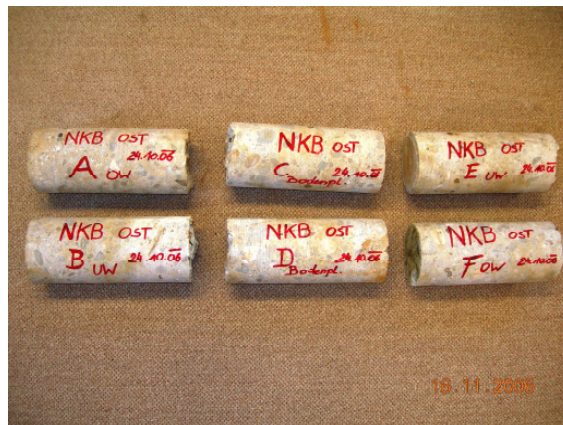
Vorlage der Bohrkerne

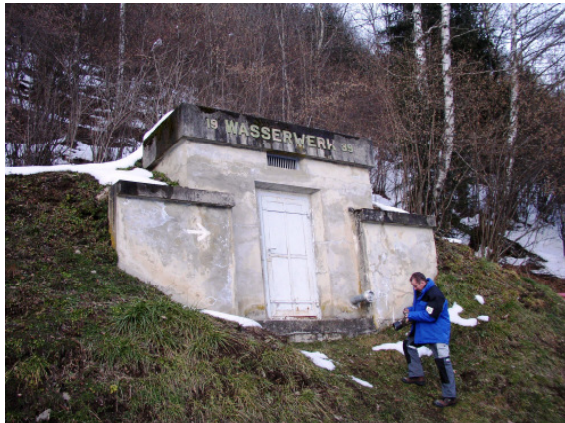
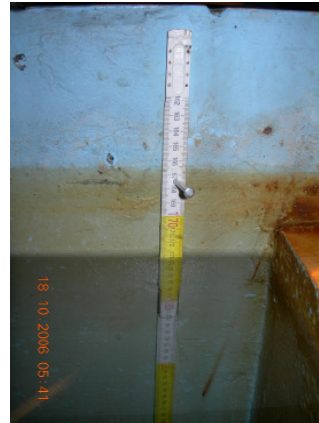
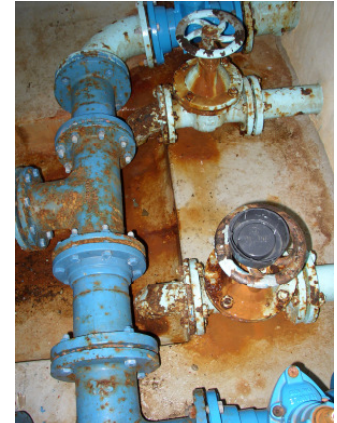
HB Mitterberg: Feststellung der Wasserverluste und Prüfung der Entnahmeleitung

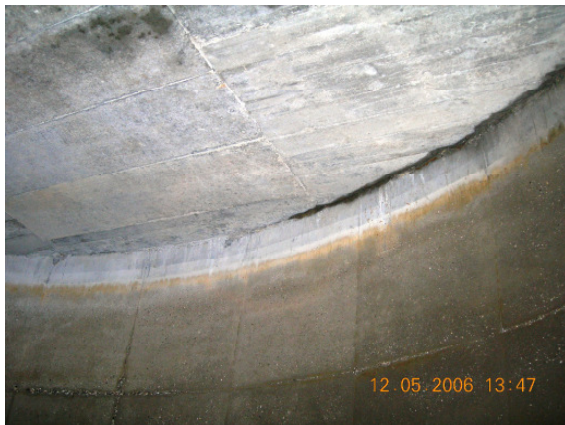
HB Radlach: Betonprüfung der Behälterdecke

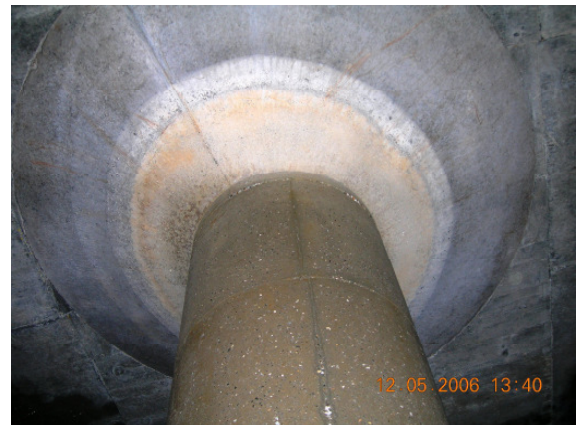
Optische und statische Prüfung der Mittelstütze

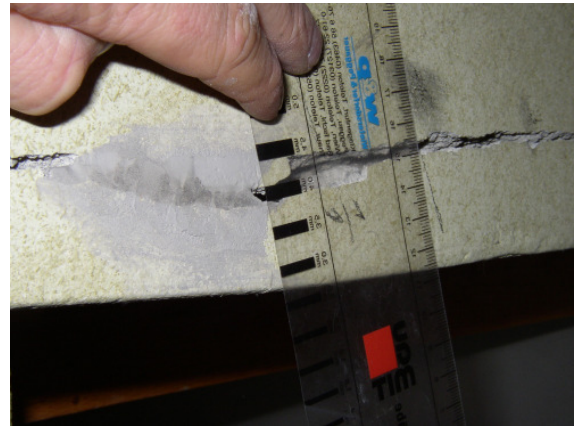
Feststellung der Rissweiten

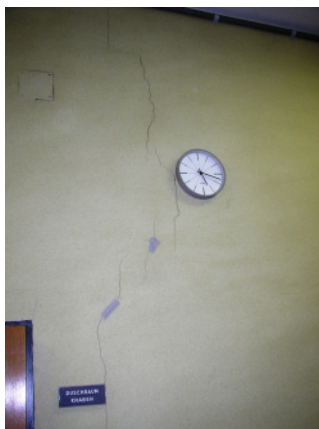
Trennrisse im Kellergeschoß

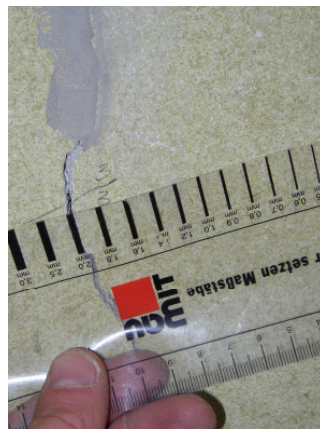
Risse im Erdgeschoss

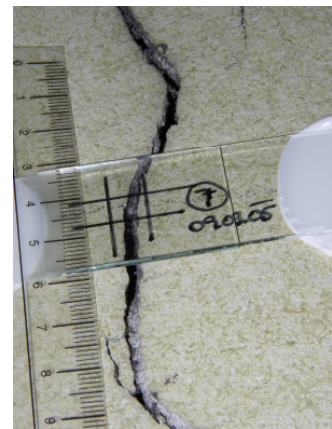
Rissbeobachtung mittels
Glasspione

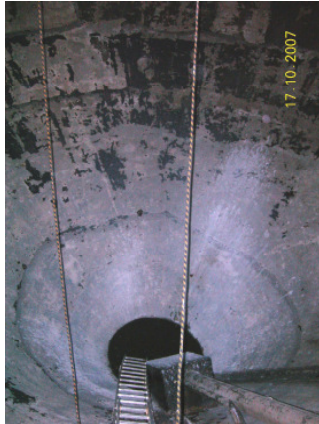
Prüfung des Behälterbodens

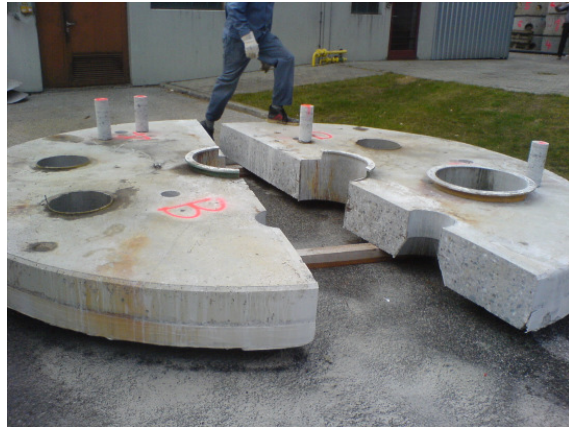
Bohrkernentnahme der Behälterabdeckung

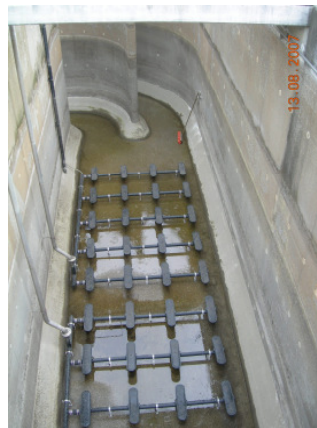
Bodenplatte der Belebungs-

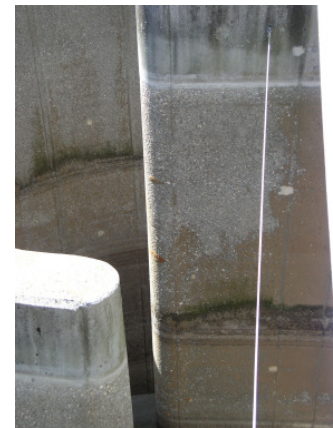
Trennwand im Bereich
Strahlumlenkung
